## ТЕХНИЧЕСКОЕ ЗАКЛЮЧЕНИЕ

«Визуальное освидетельствование и определение фактического технического состояния деформационного шва покрытия подземного паркинга здания, расположенного по адресу: г. Москва, Ул. Архитектора Власова, д.18»

**Договор:** №20200713\_1 от 13 июля 2020г.

**Заказчик:** ТСЖ «Власова 18»

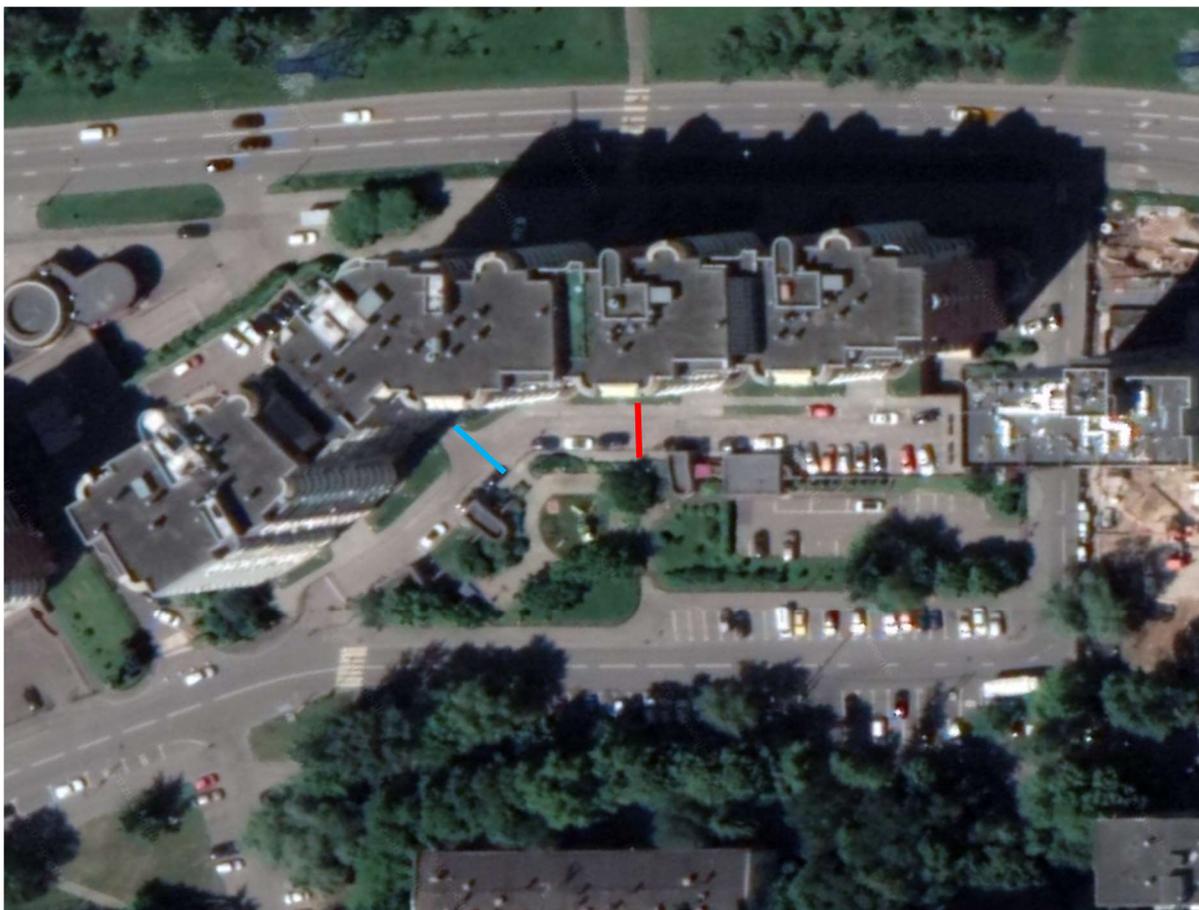
Рис. 4.1. Схема расположения освидетельствованных деформационных швов стилобата здания:

- - деформационный шов №1;
- - деформационный шов №2.

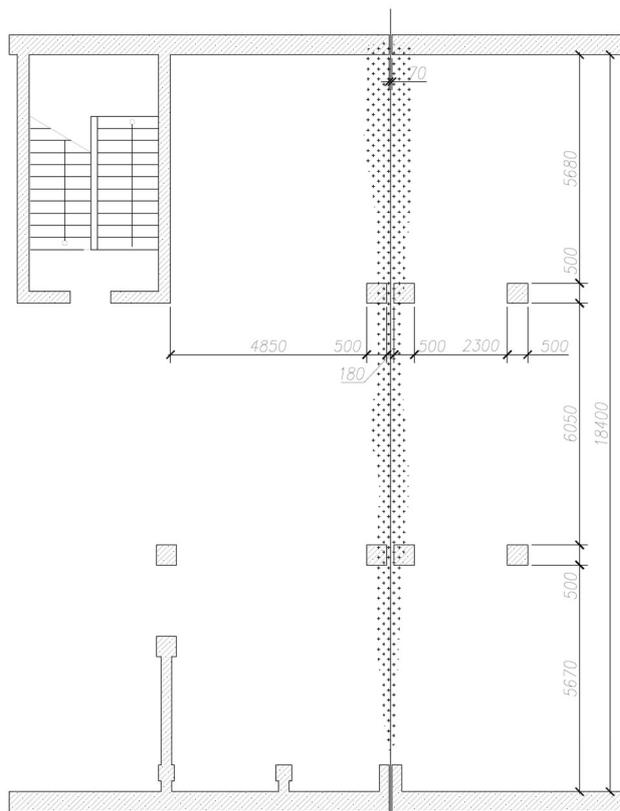
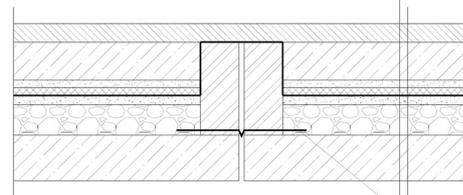
Рис. 4.2. Деформационный шов 1. Схема расположения, характерные дефекты и конструктивное решение

Деформационный шов №1.

Выявлены дефекты в зоне деформационного шва:

1. Протечки и трещины по всей длине шва;
2. Отслоение отделочных слоев;
3. Локальное отсутствие заполнения деформационного шва;
4. Следы коррозии и биологических поражений.

1. Восстановить конструкцию деформационных швов (вариант решения – л.13);
2. Выполнить дополнительный дренаж в зонах швов;
3. Восстановить гидроизоляцию покрытия паркинга, исключив прямые контакты агрессивных сред и атмосферной влаги с поверхностью бетонных конструкций.
4. Выполнить восстановление разрушенных участков бетона с удалением следов ржавчины с арматурных стержней.

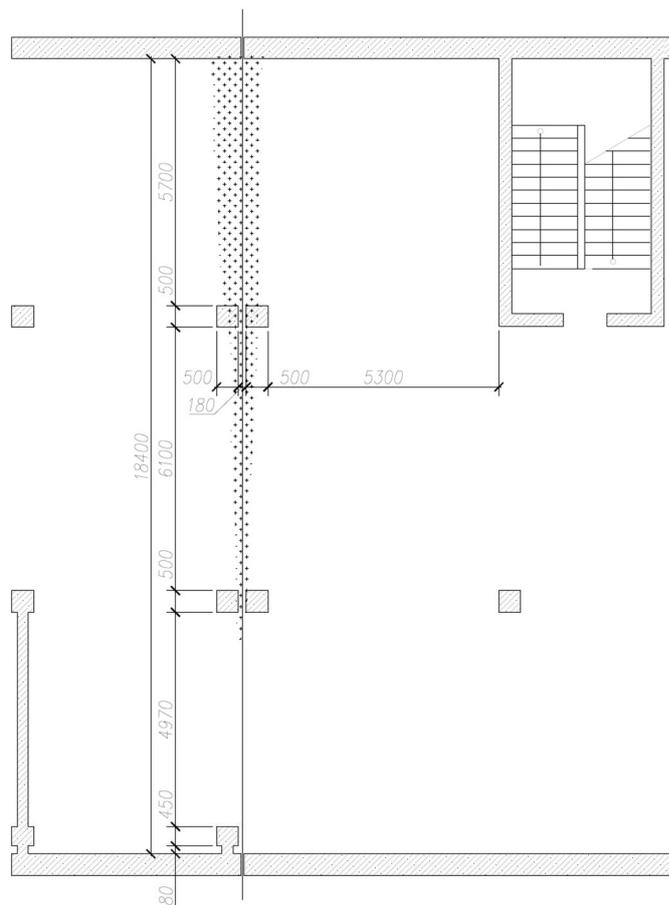
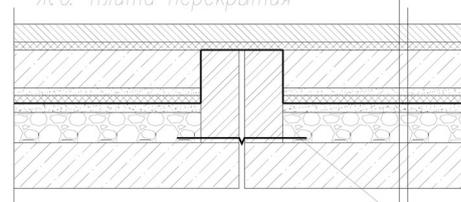
Рис. 4.3. Деформационный шов 2. Схема расположения, характерные дефекты и конструктивное решение.

Деформационный шов №2.

Выполнен ремонт деформационного шва со стороны парковки (подвал)

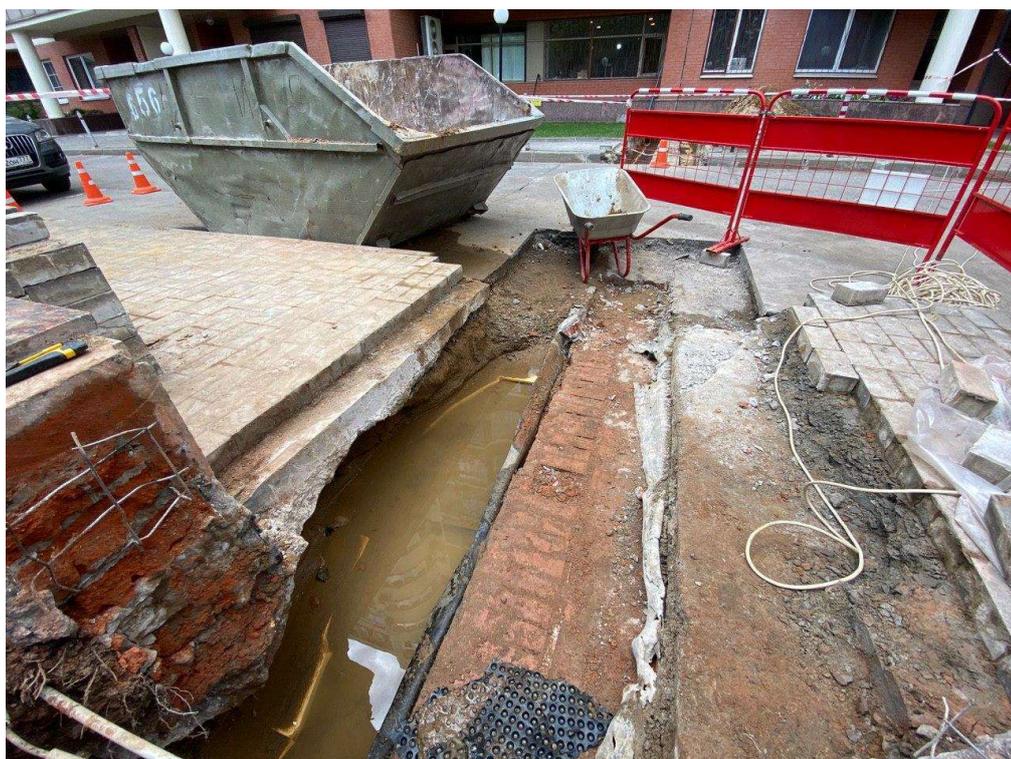
Причина фактического неработоспособного состояния деформационных швов - разрушение конструкционного материала шва (кирпичной кладки) в зоне воздействия нагрузок от

автомобильного транспорта, повлекшее нарушение гидроизоляционного ковра, не имеющего защиты от механических воздействий в зоне швов, и увлажнение кирпичной кладки (т.е. дополнительное снижение ее прочностных характеристик), а также застой атмосферной влаги в зонах швов, вызванный отсутствием (недостаточностью) дренажной системы. В зоне деформационного шва №1 выполнено дренажное отверстие в ограждении стилобатной части, в зоне деформационного шва №2 дренажные отверстия не обнаружены. Данная ситуация может быть вызвана применением некачественных материалов, либо нарушением технологии и низким качеством выполненных строительно-монтажных работ, в совокупности с неэффективным решением по дренированию атмосферной влаги с поверхности стилобата.

Фото 2. Общий вид деформационного шва 1. Застой атмосферной влаги на поверхности плиты покрытия стилобата, увлажнение и разрушение кирпичной кладки конструкций

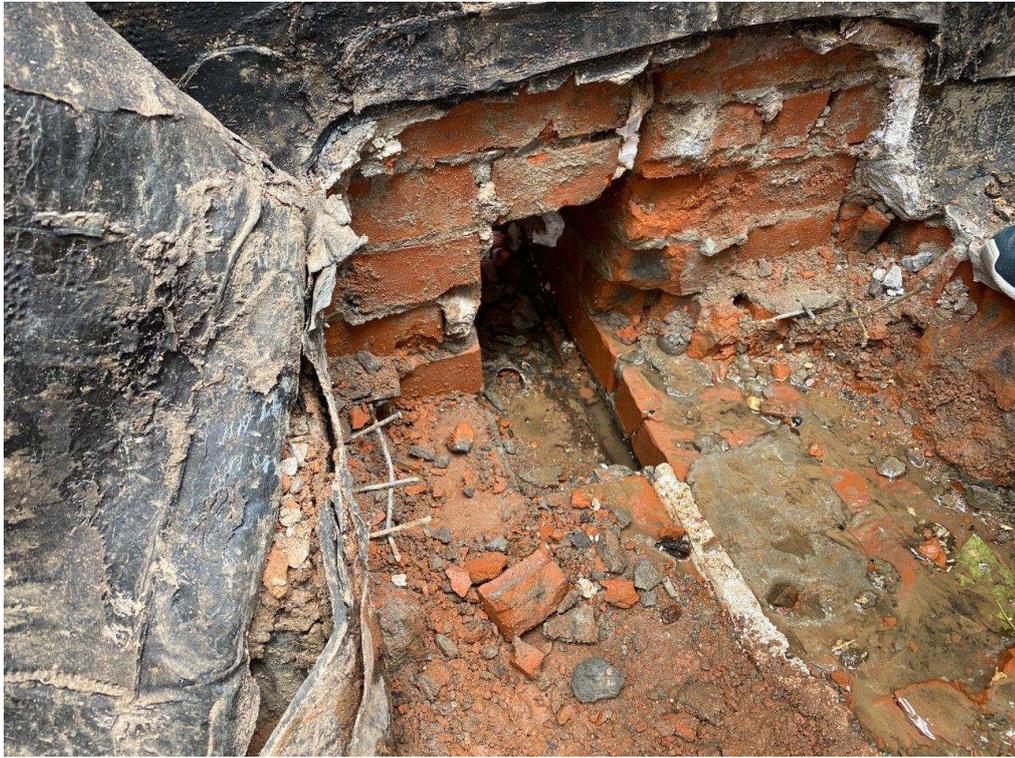
Фото 3. Деформационный шов 1. Увлажнение и разрушение кирпичной кладки конструкций

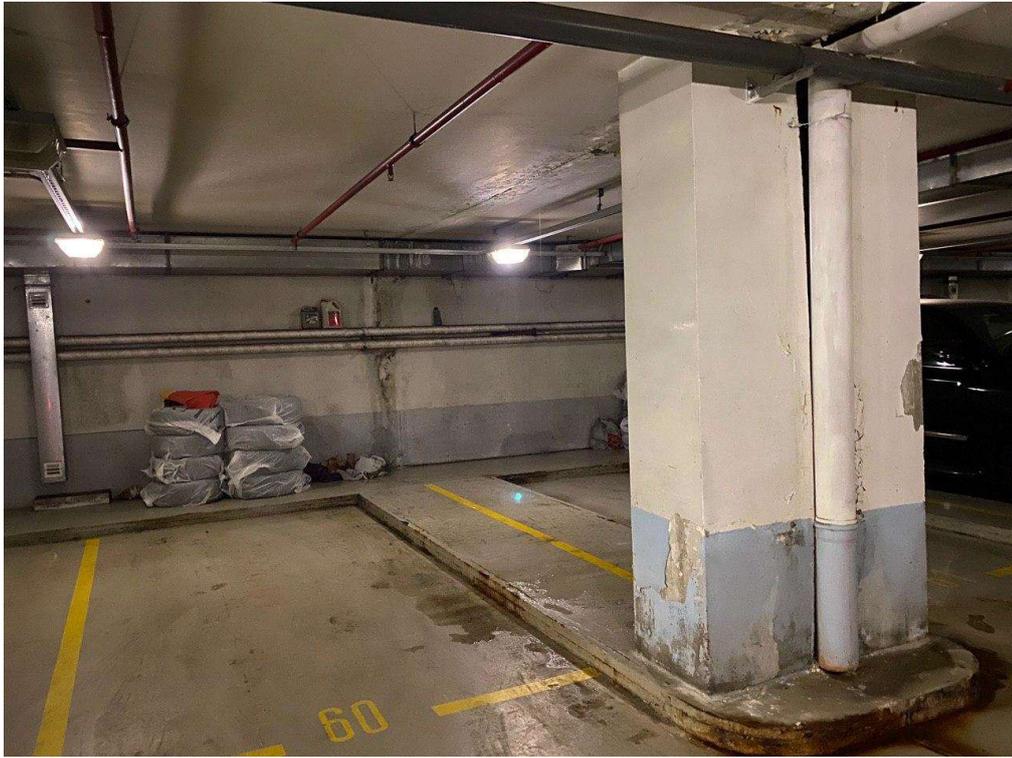
Фото 5. Деформационный шов 1. Следы систематического увлажнения и разрушения железобетонных конструкций

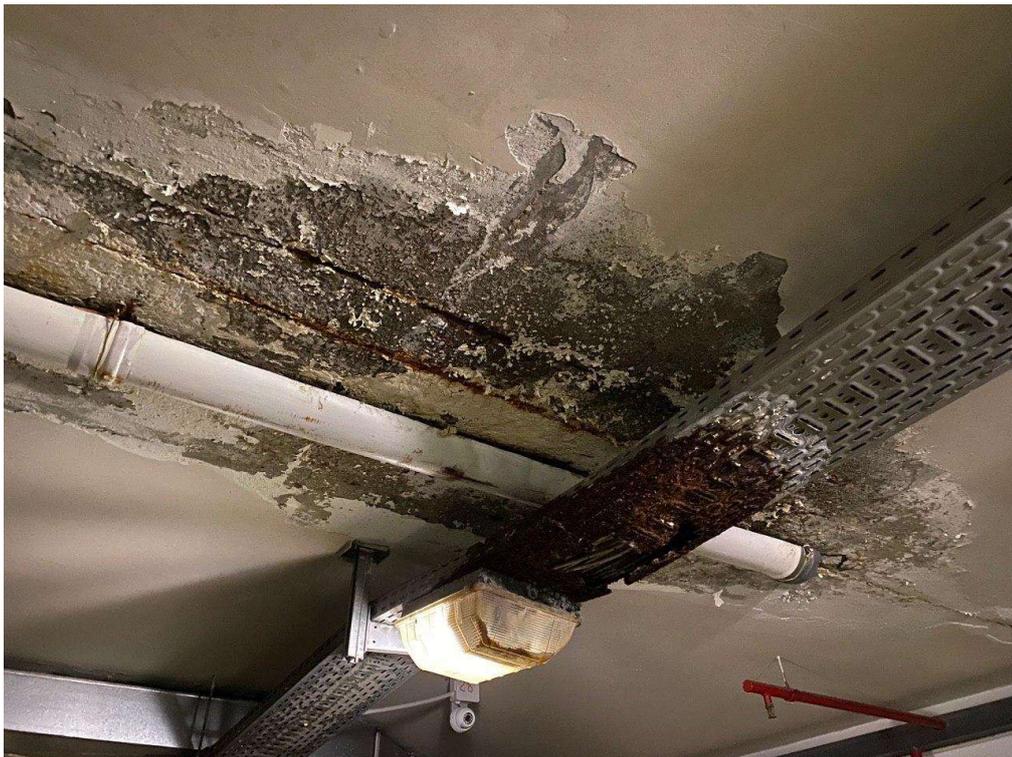
Фото 6. Деформационный шов 1. Следы систематического увлажнения и разрушения железобетонных конструкций

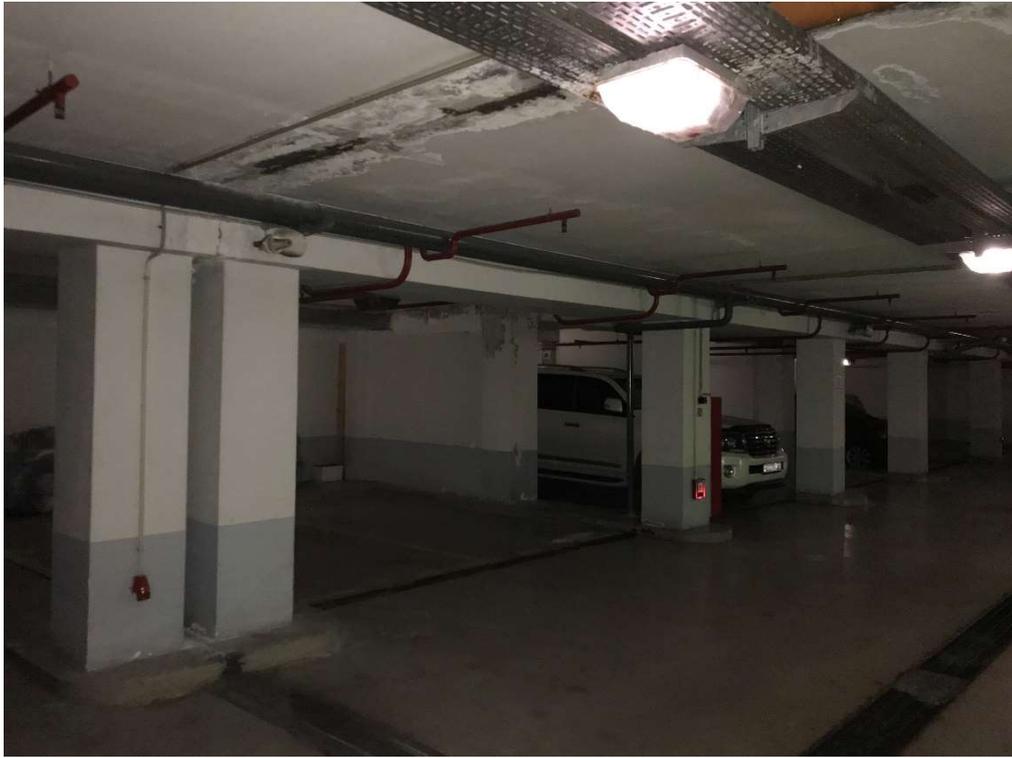
Фото 11. Деформационный шов 1. Следы систематического увлажнения и разрушения железобетонных конструкций

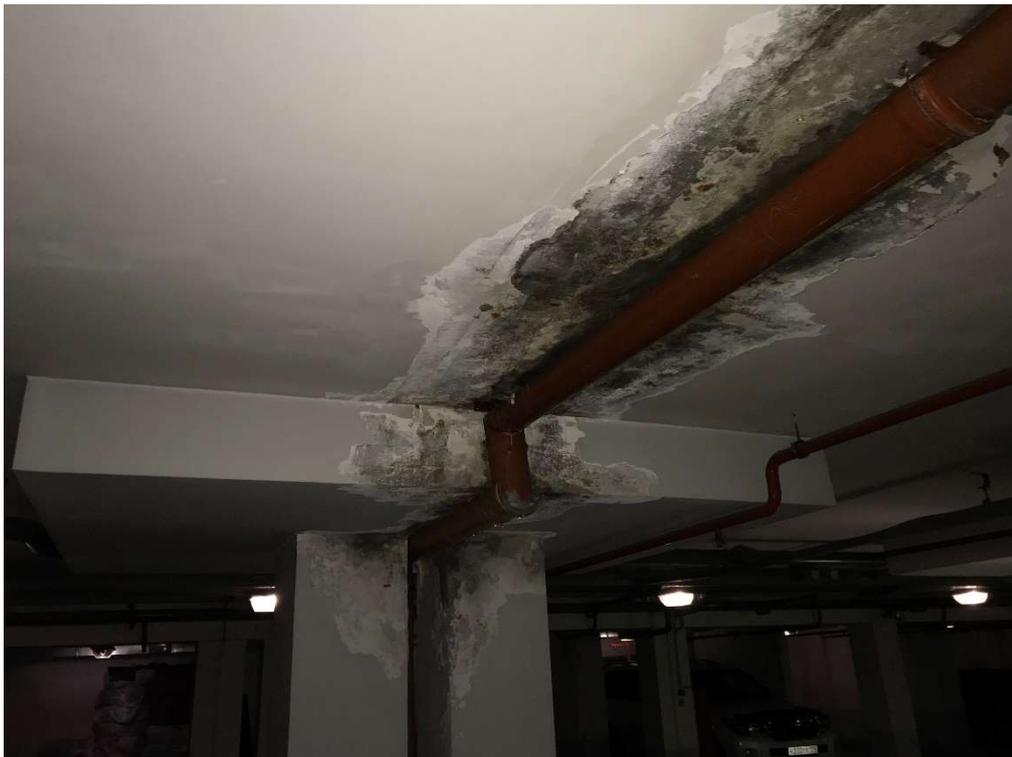
Фото 12. Деформационный шов 1. Следы систематического увлажнения и разрушения железобетонных конструкций

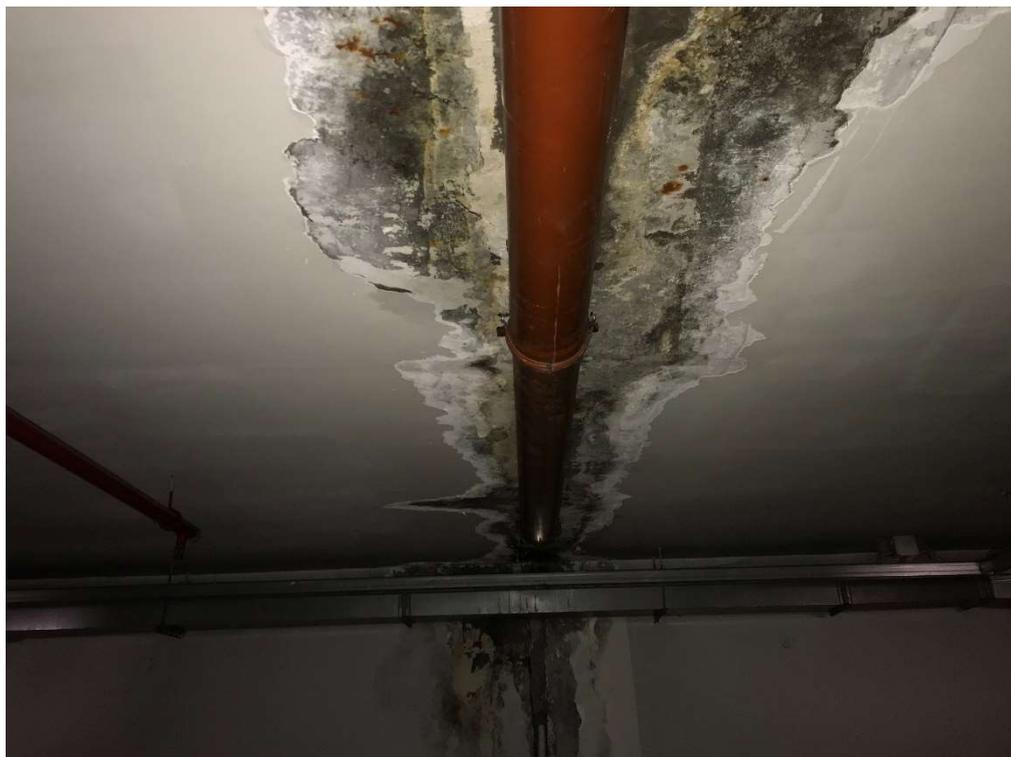
Фото 13. Деформационный шов 1. Следы систематического увлажнения и разрушения железобетонных конструкций

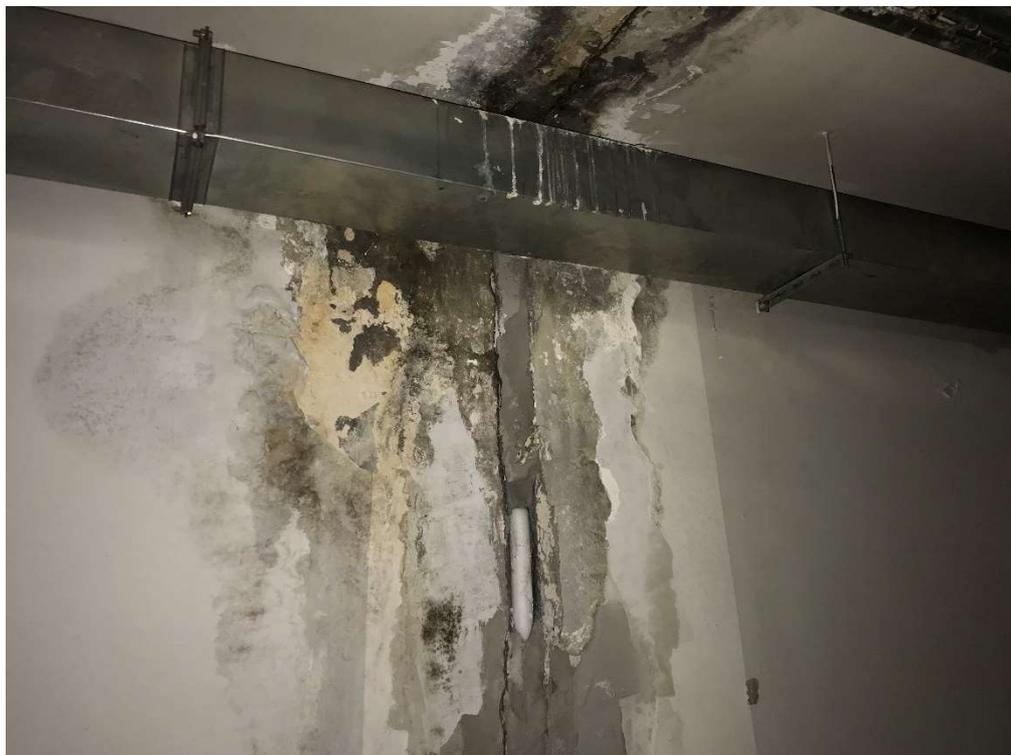
Фото 14. Деформационный шов 1. Следы систематического увлажнения и разрушения железобетонных конструкций
